Messung der Feuchteverteilung an einer Kelleraußenwand eines Einfamilienhauses

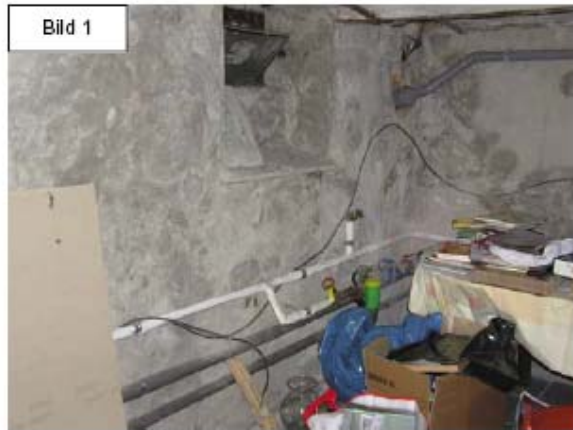
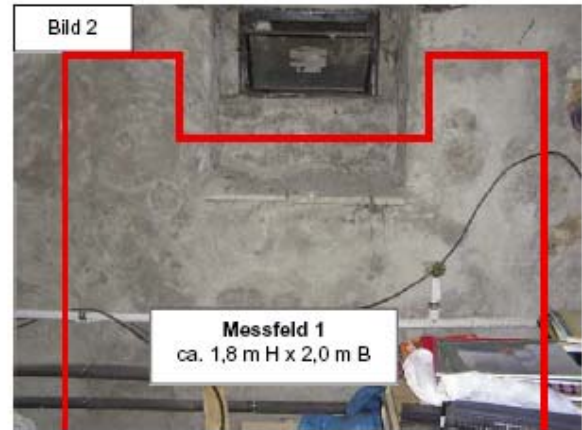
Durchgeführt wurde eine zerstörungsfreie Feuchtemessung an einer Kelleraußenwand (Bild 1 u. 2) eines Einfamilienhauses.

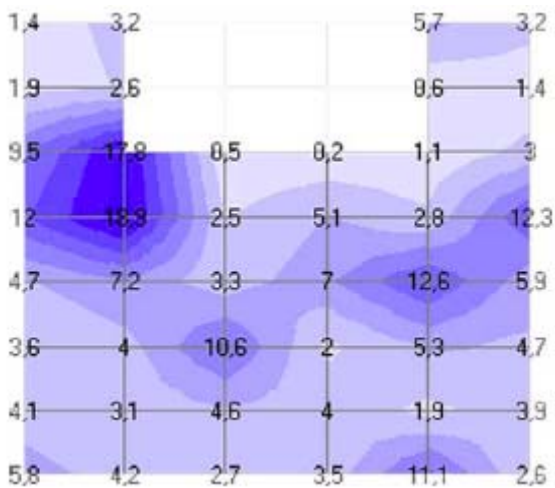
Bild 3:

Ergebnis der Oberflächenmessung im Raster mit Messkopf MOIST R1 in Masseprozent.
(Messfeld 1 im Bild 2)

Die Messungen ergaben, dass die Feuchteverteilung der Oberfläche (Bild 3) insgesamt niedrigere Feuchtwerte gegenüber den Werten der Feuchteverteilung im Volumen (Bild 4) aufweist. Die Absolutwerte der Feuchteverteilung im Volumen (Bild 4) liegen teilweise im Bereich der Sättigung des Materials (Ziegelmauerwerk).

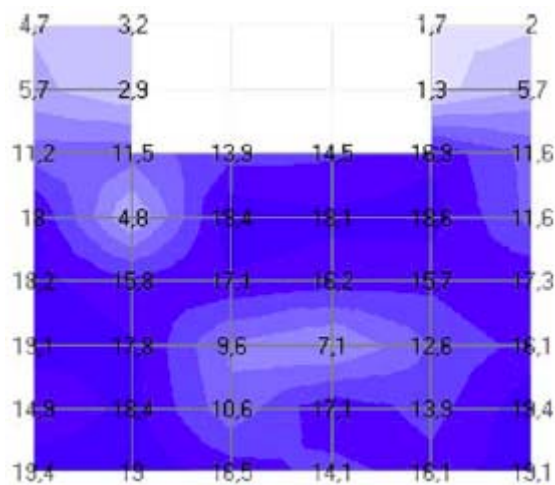
Bild 4:

Ergebnis der Volumenmessung im Raster mit Messkopf MOIST P in Masseprozent.
(Messfeld 1 im Bild 2)

Auf Grund der insgesamt viel höheren Werte der Feuchteverteilung im Volumen des Materials (Bild 4), ist davon auszugehen, dass es sich um einen erheblichen Feuchteschaden im Inneren des Mauerwerks handelt. Dieser Feuchteschaden kann durch von außen eindringende Feuchte in Verbindung mit aufsteigender Feuchte entstanden sein.
